Gutachten

Baumbewertung an der
Reinhardt Kaserne in Ellwangen

für die Stadt Ellwangen
Stabstelle strategische Stadtentwicklung
vertreten durch Herrn Michael Bader

Reinhardt Kaserne Ellwangen: Istbestand Schutzwerte Bäume

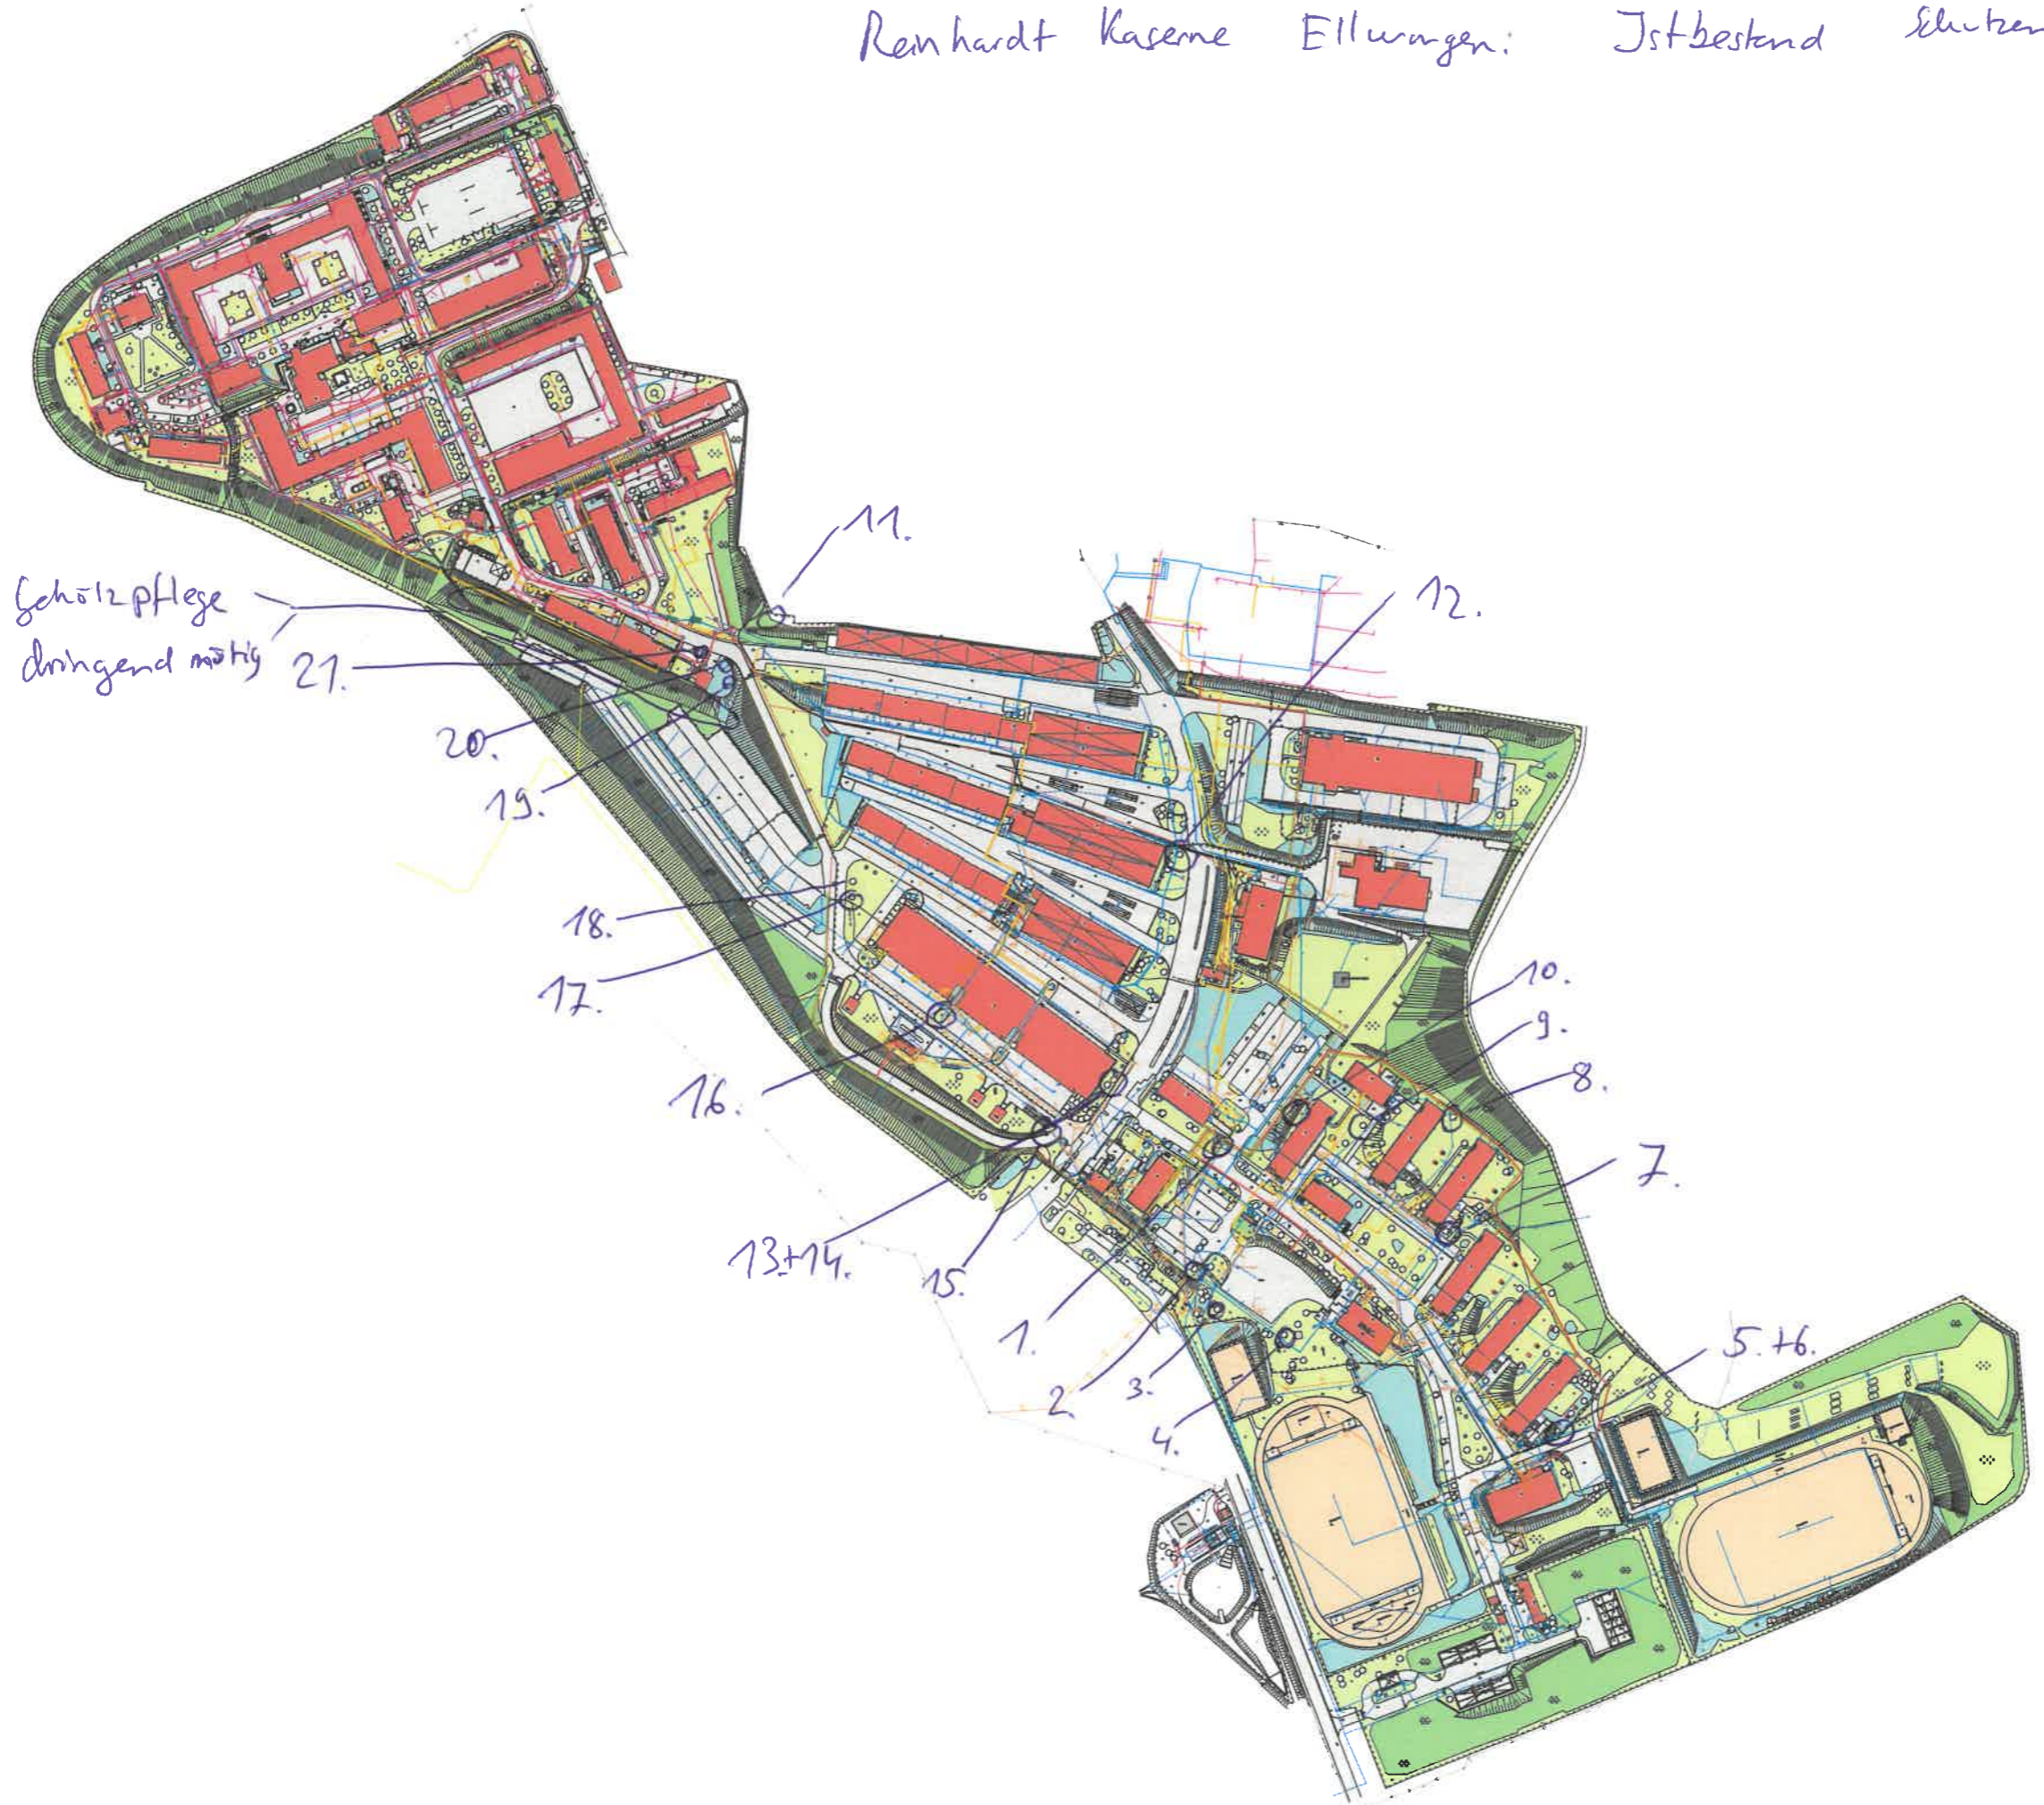
Im Bereich der Wohnbebauung (LEA) wurden von mir 10 Bäume festgestellt, die ich als uneingeschränkt erhaltungswürdig einstuft. Es sind höchstens kleinere Baumpflegemaßnahmen, wie die Erhöhung des Lichtraumprofils oder das Entfernen von Totholz erforderlich.

Nr.	Baumart	botanisch	Stammd.	Kronend.	Höhe	Schäden	Maßnahmen	bei Gebäude
1	Bergahorn	Acer pseudoplat.	55 cm	10 m	15 m	keine	Lichtraum auf 3 m	88 südöstlich
2	Stieleiche	Quercus robur	65 cm	14 m	22 m	Astwunden, Totholz	Totholz entfernen	99 südöstlich
3	Stieleiche	Quercus robur	70 cm	18 m	23 m	Totholz	Totholz entfernen	90 nordwestlich
4	Stieleiche	Quercus robur	60 cm	15 m	18 m	keine	keine	90 nördlich
5	Bergahorn	Acer pseudoplat.	75 cm	11 m	20 m	Astwunden, Mauer	Mauer lassen	92 südöstlich
6	Hainbuche	Carpinus betulus	40 cm	8 m	12 m	asymmetr.	keine	92 südöstlich
7	Stieleiche	Quercus robur	65 cm	18 m	18 m	Totholz, Astbruch	Bruch + Totholz ent	95 südlich
8	Stieleiche	Quercus robur	75 cm	18 m	26 m	Totholz	Totholz entfernen	96 nordöstlich
9	Hainbuche	Carpinus betulus	65 cm	13 m	13 m	Astwunden	keine	98 nordöstlich
10	Hainbuche	Carpinus betulus	48 cm	11 m	16 m	Astwunden	keine	98 nordwestlich

Im Bereich der alten Maschinenhallen wurden von mir 11 Bäume festgestellt, die ich als uneingeschränkt erhaltungswürdig einstufe. Es sind höchstens kleinere Baumpflegemaßnahmen, wie die Erhöhung des Lichtraumprofils oder das Entfernen von Totholz erforderlich. An 2 Linden mit Zwieseln wären Kronensicherungen notwendig
Nachfolgend werden die einzelnen Bäume aufgelistet:

Nr.	Baumart	botanisch	Stammd.	Kronend.	Höhe	Schäden	Maßnahmen	bei Gebäude
11	Winterlinde	Tilia cordata	75 + 80 cm	20 m	28 m	Zwiesel, Totholz	Totholz Sicherung	67 westlich
12	Bergahorn	Acer pseudoplat.	60 cm	10 m	19 m	Totholz, Asymmetrie	Totholz entfernen	75 östlich
13	Rote Rosskastanie	Aesculus x carnea	35 cm	7 m	8 m	keine	Lichtraum auf 3 m	79 östlich
14	Rote Rosskastanie	Aesculus x carnea	30 cm	6 m	7 m	keine	Lichtraum auf 3 m	79 östlich
15	Rote Rosskastanie	Aesculus x carnea	25 cm	7 m	7 m	keine	Lichtraum auf 3 m	79 südöstlich
16	Stieleiche	Quercus robur	65 cm	15 m	19 m	Astwunden	keine	79 südlich
17	Krimlinde	Tilia euchlora	40 cm	9 m	12 m	keine	Lichtraum auf 3 m	79 westlich
18	Krimlinde	Tilia euchlora	35 cm	8 m	10 m	keine	Lichtraum auf 3 m	79 westlich
19	Roteiche	Quercus rubra	50 cm	10 m	20 m	keine	keine	66 östlich
20	Sommerlinde	Tilia platyphyllos	45 cm	8 m	14 m	keine	keine	66 östlich
21	Winterlinde	Tilia cordata	50 cm	10 m	19 m	Astbruch, Zwiesel	Astbruch, Sicherung	66 nördlich

Entscheidend für die Zukunft des Baumes ist es, den erforderlichen Schutzbereich absolut zu schonen und im Wurzelbereich nicht einzugreifen. Dabei muss mindestens der komplette Kronendurchmesser im Wurzelbereich geschützt werden. Das heißt auch, dass vorhandene alte Versorgungsleitungen im Traufbereich der Bäume im Boden verbleiben müssen, um die Wurzeln nicht zu beschädigen. Ebenfalls dürfen Stützmauern im Wurzelbereich nicht einfach entfernt werden, ohne sich zu überlegen, ob danach die Statik des Baumes beeinträchtigt sein könnte.

Außerdem dürfen keine Baumaterialien abgelagert werden oder Überfahrten mit Baummaschinen im Wurzelbereich stattfinden.

Der Kronenbereich der Bäume muss ebenfalls unangetastet bleiben
